KAMPFMITTELUNTERSUCHUNG

Teil / Abschlussbericht

Datum	29.05.2026
Ort	Hohberg-Diersburg
Straße	Sportplatzstraße
KaMiSu	Hr. Dessi

Projekt: 77749 Hohberg - Diersburg, Sportplatzstraße, Erkundung
Gutachten-ID: 212601270524

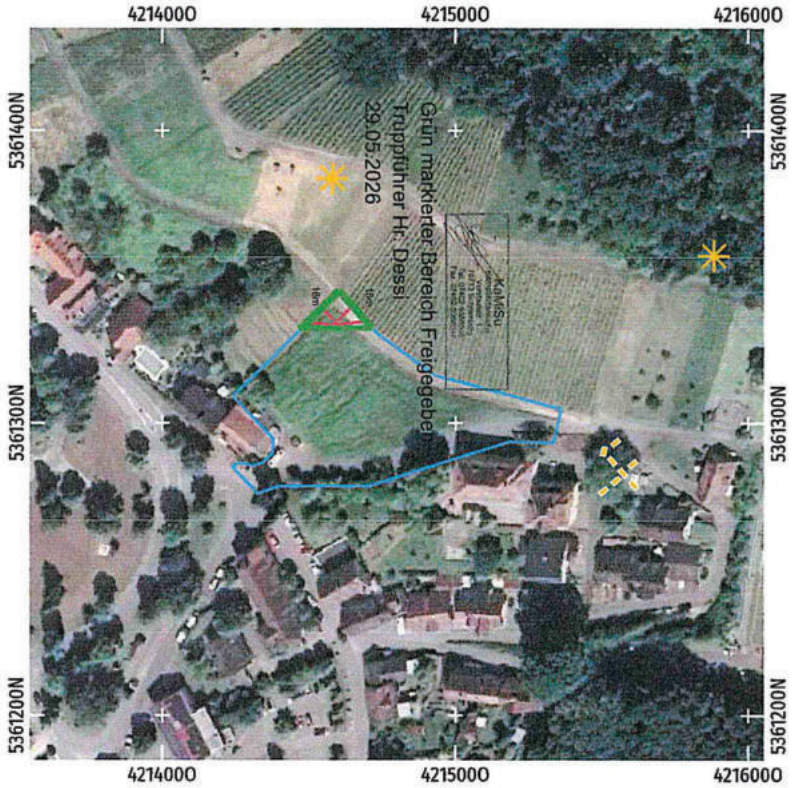
Das oben in heutiger Umweltsituation umrandete Erkundungsgebiet bestimmt alleinig den Bereich, für den das in der Begutachtung festgestellte Ergebnis gültig ist. Die Markierung kontaminationsrelevanter Strukturen ist nicht abschließend. Lediglich die für das Ergebnis der Begutachtung ausschlaggebenden Elemente wurden dargestellt.

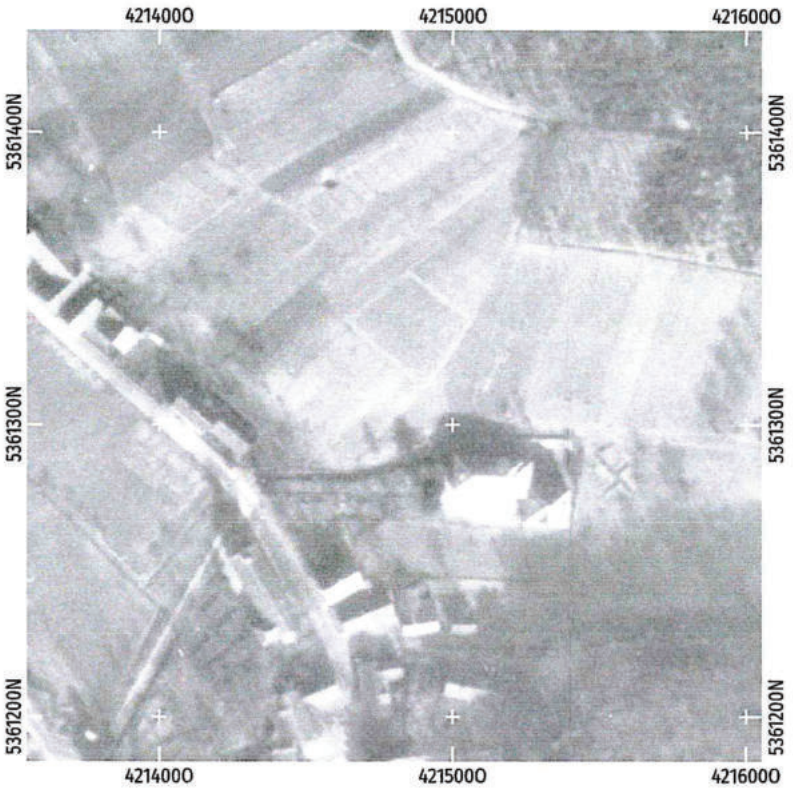
Aufnahmedatum des Luftbilds: 25.02.1945. Aufgrund technischer Umstände zur Zeit der Luftbildaufnahme kann nicht ausgeschlossen werden, dass das Luftbild Verzerrungen unterliegt. Das reproduzierte Luftbild unterliegt strengsten Datenschutzbestimmungen und darf nicht ohne die schriftliche Gestattung von UXO PRO Consult weitergeleitet, verbreitet, veröffentlicht oder anderweitig Dritten zugänglich gemacht werden.
